# En *skævert*

Udmåling af campingvognens undervogn kan nu også udføres på Sjælland, nærmere betegnet hos PJ Caravan A/S i Roskilde. PJ Caravan A/S har indkøbt JOSAM laserudmålingsapparat, til udmåling af campingvognens aksel og undervogn. Tilbyder såvel caravanværksteder, forsikringselskaber og campister at udmåle campingvognens undervogn.

# koster penge

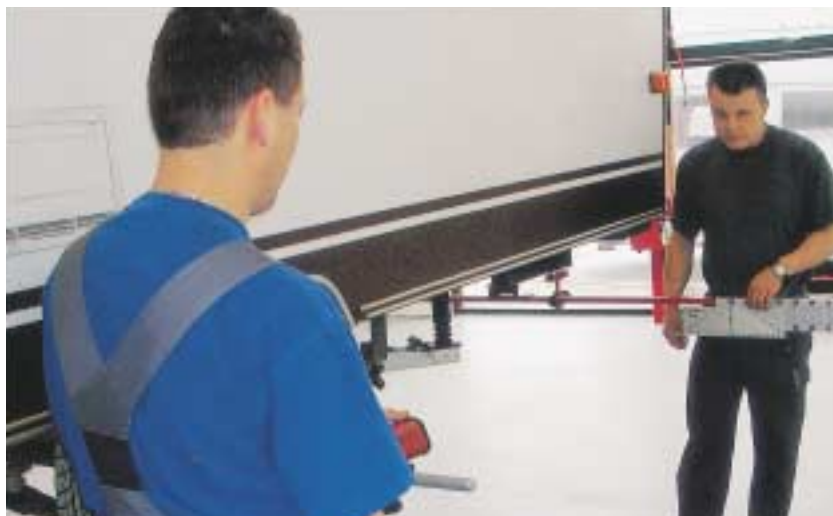
Caravanmekaniker Michal Brendholt med Josam målehoved, der via laserstrålen indikerer akslens placering på chassissrammen. Caravanmekaniker Ole Kristensen placerer mm-skalaen på gradskalaen på campingvognens bageste målebro.

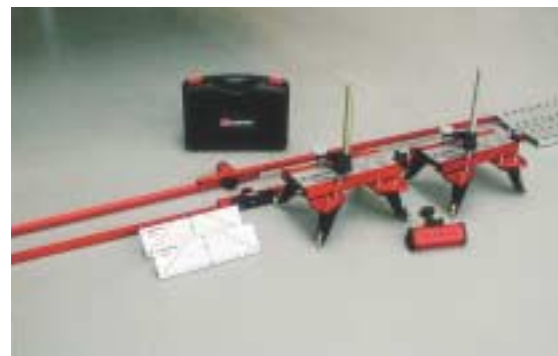
Josam udmålingsudstyr til udmåling af campingvognens aksel og undervogn, målebælkerne placeres henholdsvis på trækets kuglekobling og ophænges på magneter på vognens bagende.

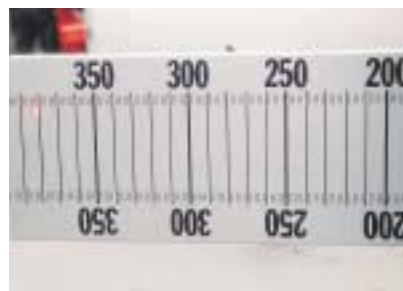
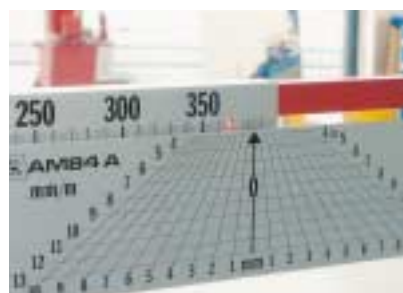
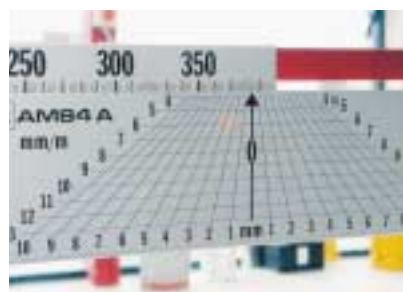
Ved at placere en løs måleskala i mm på den bageste måleskala, med pilen placeret på tallet fra den forreste skala, har vi nu toe-in eller toe-out (spidsning eller skrævning) i mm. Er forståelsen blevet for teknisk. Hold ud, det er ikke så svært, når man har sat sig ind i udmålingen! Hermed er det muligt at aflæse hjulets stilling, i dette tilfælde skræver venstre hjul 4,5 mm, højre hjul spidser 2,5 mm. Det giver en skrævning på 3 mm, campingvognen bør for at have den optimale kørsel have en spidsning på nogle få mm.

I dette tilfælde vil campingvognen styre ind mod vejmidten, med andre ord køre skævt efter den trækende bil. Havde det nu været omvendt, at den skrævede ind mod vejsiden, vil der være større risici for

De tre måleskalaer, øverste på trækaksel, midterste på bagenden, nederste viser differencen i mm.

For at kompensere for denne unøjagtighed er det nødvendigt at afmontere akslen for at sende den til justering / reparation hos AL-KO's danske autoriserede reparatør i undervognskomponenter: Lageri-Schmidt i Haderslev. Det optimale er selvfølgelig, at campingvognen med den feriepakke vægt justeres / repareres hos Lageri-Schmidt! Som et fingerpeg om campingvognens aksel sporer korrekt, kan der mellem fælgene med et målebånd måles differencen for og bag akslen, målet bør være størst bag akslen. Dette giver ikke et billede af, om akslen er placeret vinkelret under chassissrammen, eller om chassissrammen er blevet slået skæv. Dette kræver en udmåling, som omtalt.
