NOTAT

Miljø- og  
Fødevareministeriet  
Kystdirektoratet

Ref. JBC  
Den 11. december. 2017

## Kystbeskyttelse ved Agger og Flade Sø

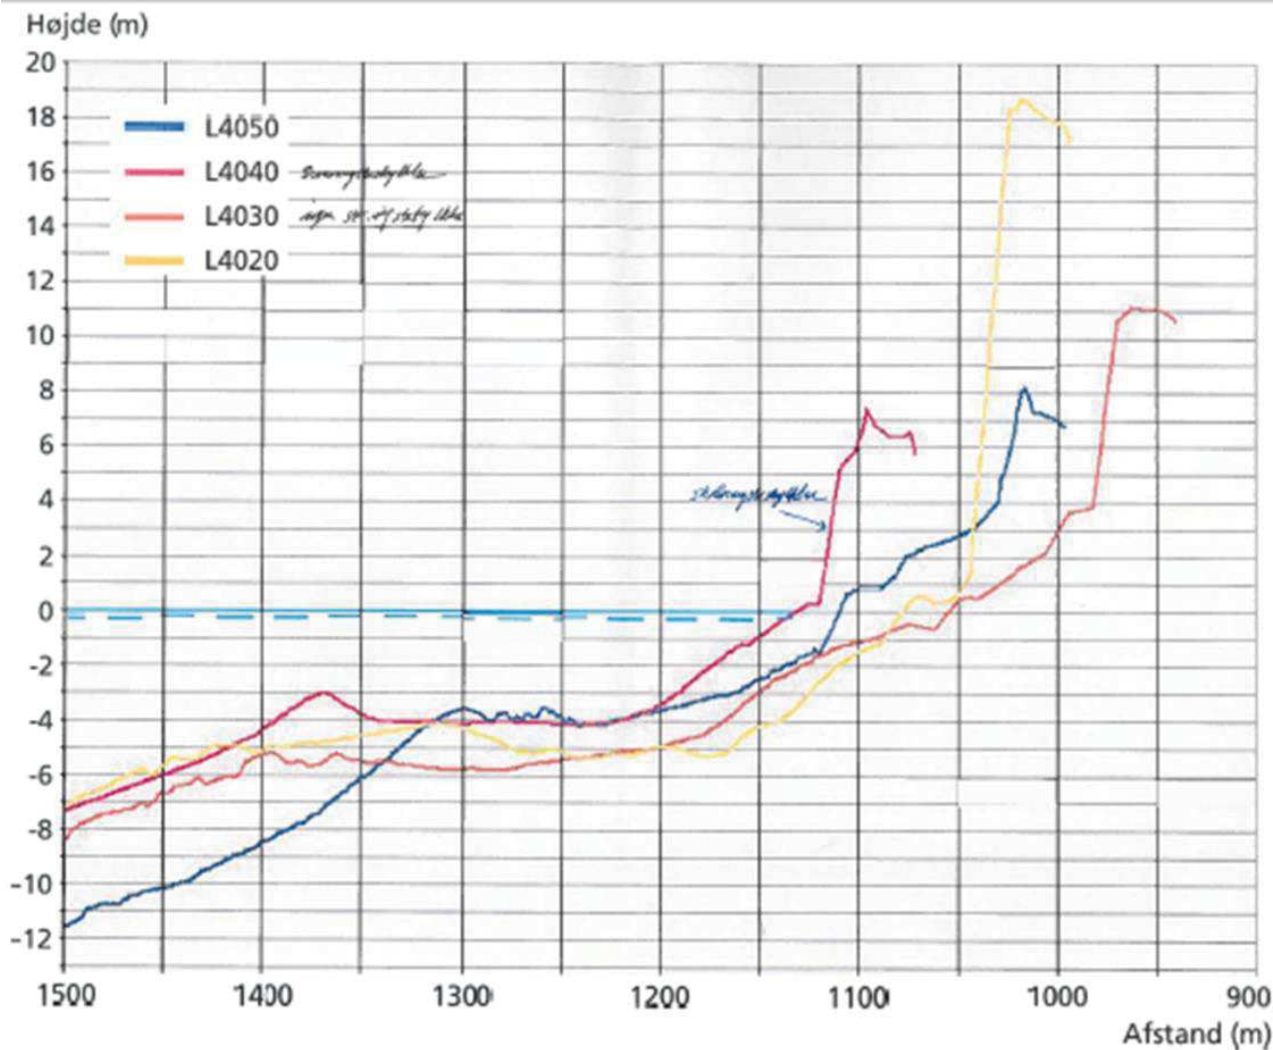
Figuren viser fire kystprofiler på strækningen. Den røde, blå, gule og orange farve illustrerer tværsnit af kysten. Den lyseblå vandrette linje viser havoverfladen og de øvrige farvede linjer viser således havbunden og klittens forløb. Den røde linje (L4040) er profilet ud for den gamle skråningsbeskyttelse. Som det kan ses er linjen meget stejl fra 4 m dybde og til klitkant, og der er ingen strand pga. skråningsbeskyttelsen. Det medfører, at bølgeenergien får frit spil, hvorimod lavt vand og revler tager energi ud af bølgerne, derfor er det hensigten med den nye kystbeskyttelsesløsning, at skabe et fladere og mere naturligt kystprofil, som f.eks. kan ses af den orange linje, hvor der ses en god strandbredde før klitten.

Figur 1: Kystprofiler ved Agger før og efter ny kystbeskyttelsesløsning

Kystbeskyttelsen virker ved, at bølgerne bliver bremset allerede ude i havet, fordi sandfodringen og sandet fra den eroderede klit gør bundens hældning fladere og vanddybden mindre ind mod land. Dernæst stopper bølgebryderne mere af kraften i bølgerne, til sidst ligger klitten som en ekstra sikkerhed i særligt hårdt vejr. Dette er illustreret i figur 1, som viser et tværsnit af kystens profil.

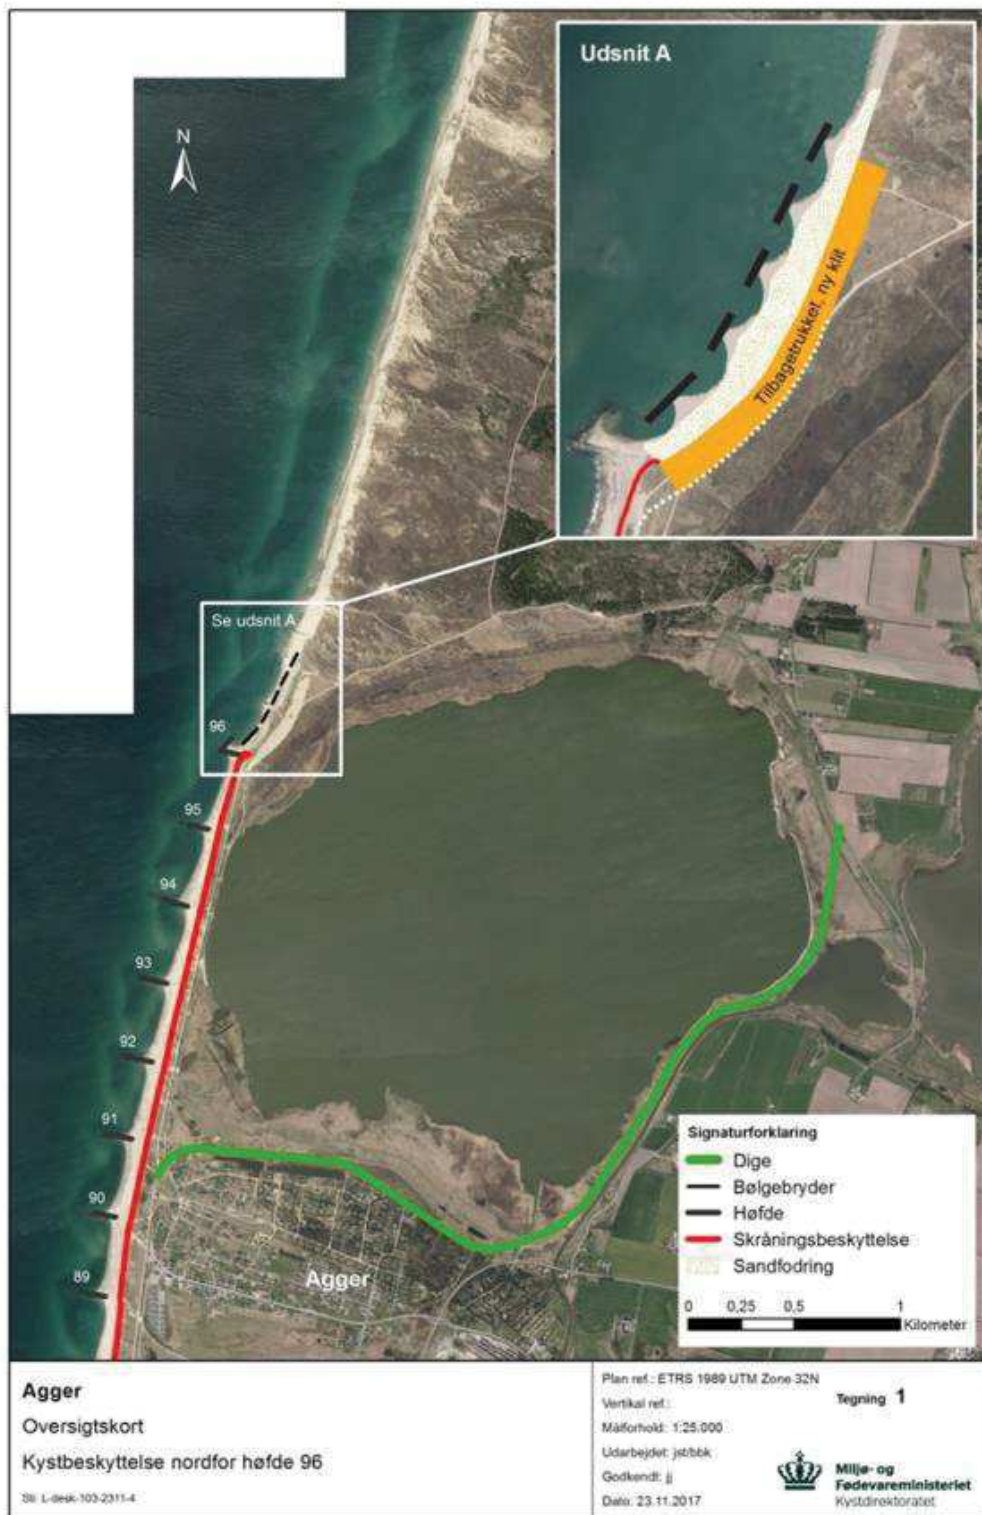
Som illustreret i udsnit A i nedenstående figur 2 består kystbeskyttelsen af tre dele, som tilsammen beskytter området op til en såkaldt hundredårshændelse, hvilket er en storm, der statistisk set forekommer hvert 100. år.

De tre dele består af en tilbagetrukket klit, fem nye bølgebrydere og sandfodring på stranden bag bølgebryderne. Sandfodringen vil blive gentaget med jævne mellemrum. Endvidere er Agger beskyttet af diget op mod Flade Sø, der ses som den grønne streg på figur 2.

Figur 2: Den nye kystbeskyttelsesløsning ved Agger

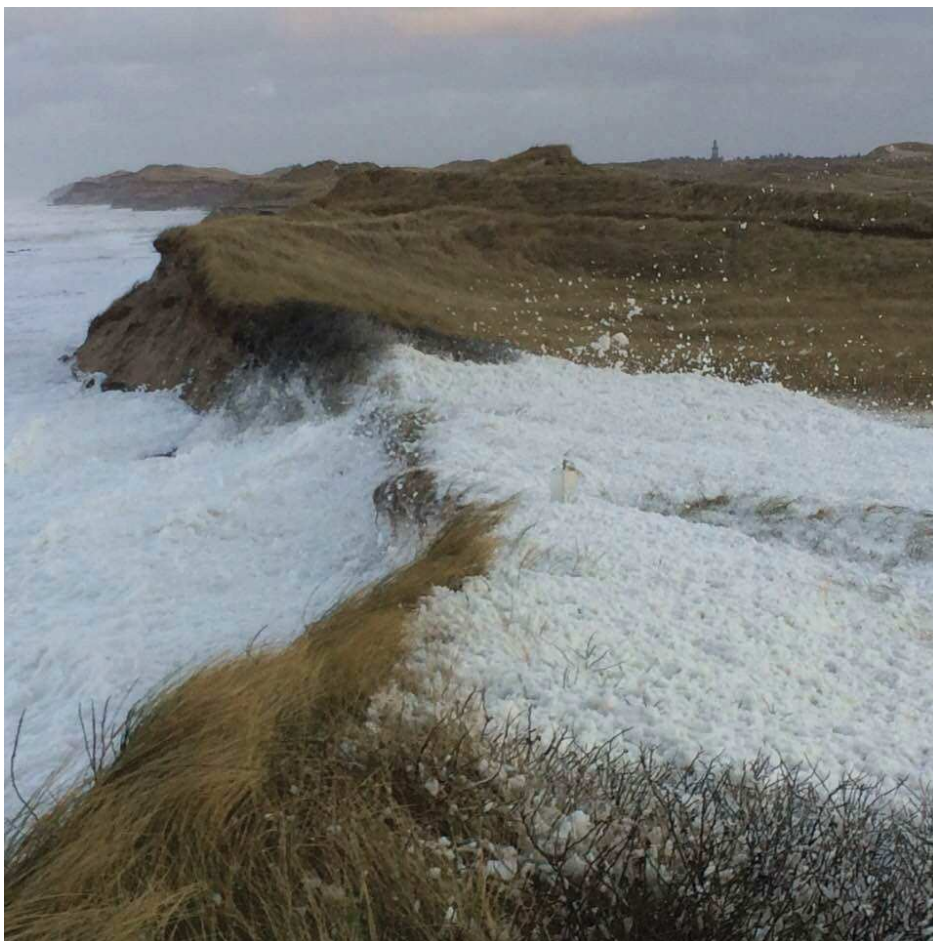
At havet eroderer i klitten kan ses af nedenstående foto, som Kystdirektoratet har modtaget den 11. december 2017. Den kraftige blæst gør, at der flyder skum ind over land, men dette har ingen betydning for sikkerhedsniveauet, selv om det kan se dramatisk ud.

Foto 1 – Erosion af eksisterende klit ved Agger (nord for højde 96)

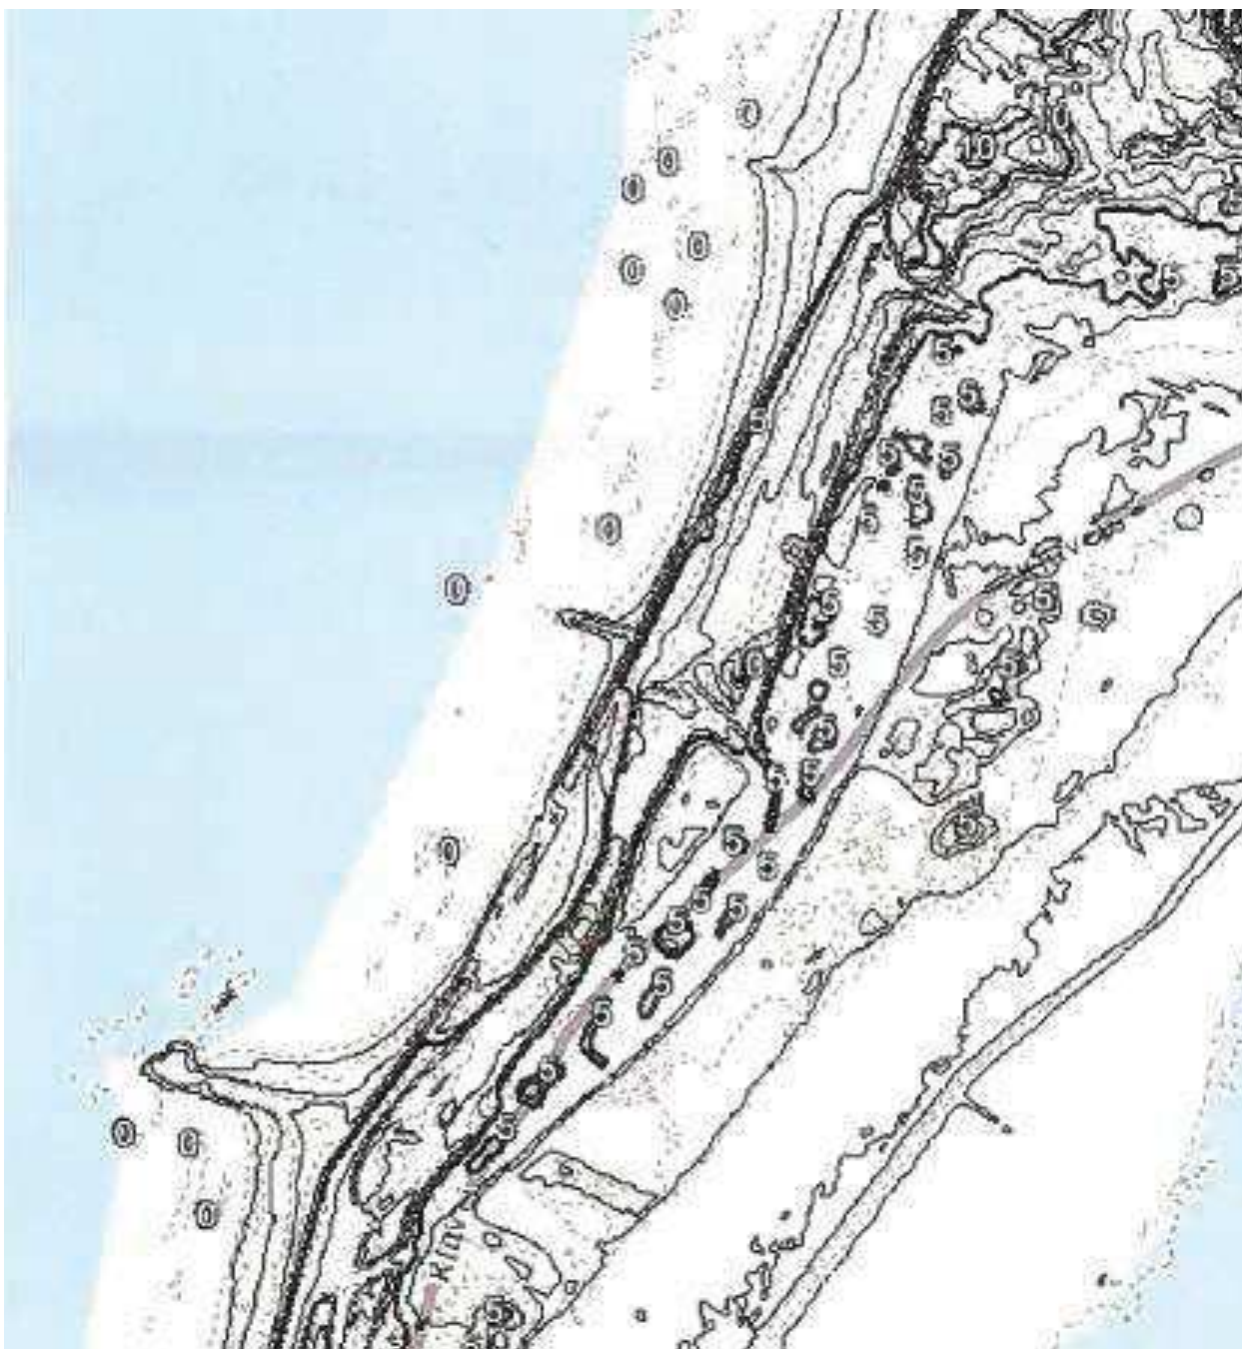
Figur 3 viser højderne i området, hvor tallene angiver højden i meter, hvor den tilbagetrukne klit er etableret. Hvor klitten er lavest er højden 4 m over havniveau, hvilket er 0,5 m højere end det dimensionerede nødvendige sikkerhedsniveau på 3,5 meter. Selvom det kan se ud som om, at klitbeskyttelsen er ved at forsvinde, fordi den oprindelige klit er op til 10 m høj, ligger den nyanlagte beskyttelse bagved den oprindelige klit og sikrer, at strækningen lever op til kravet om et sikkerhedsniveau svarende til beskyttelse mod en 100 årshændelse.

Figur 3: Højdekort

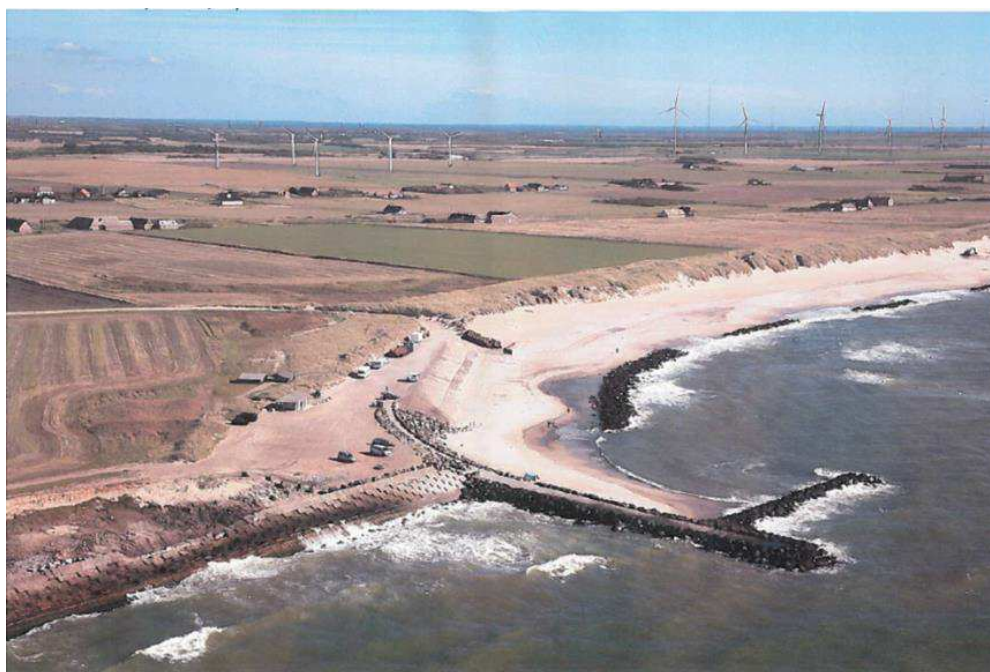
Foto 2: Kystbeskyttelse ved Fjaltring (2007/08)

En tilsvarende kystbeskyttelsesløsning, der nu er etableret ved Agger nord for hofde 96, kan ses ved Fjaltring syd for Bovbjerg, som blev etableret tilbage i 1982-84. Baggrunden for ændringen af denne kystbeskyttelsesindsats var den samme som ved Agger i dag, nemlig at hofderne forårsager kraftig læsideerosion, der påvirkede kysten og førte til kysttilbagerykning. Strækningen vedligeholdes med sand ligesom ved Agger og kystlinjen er stabil, hvilket fremgår på foto 2 og 3 fra hhv. 2007/08 og 2017.
